Préavis municipal n° 01/2026

**Réfection de la route Chez-Burquin / Chez-Aaron à Les Bioux
Demande de crédit CHF 350'000.00 TTC**

L'Abbaye, le 12 janvier 2026

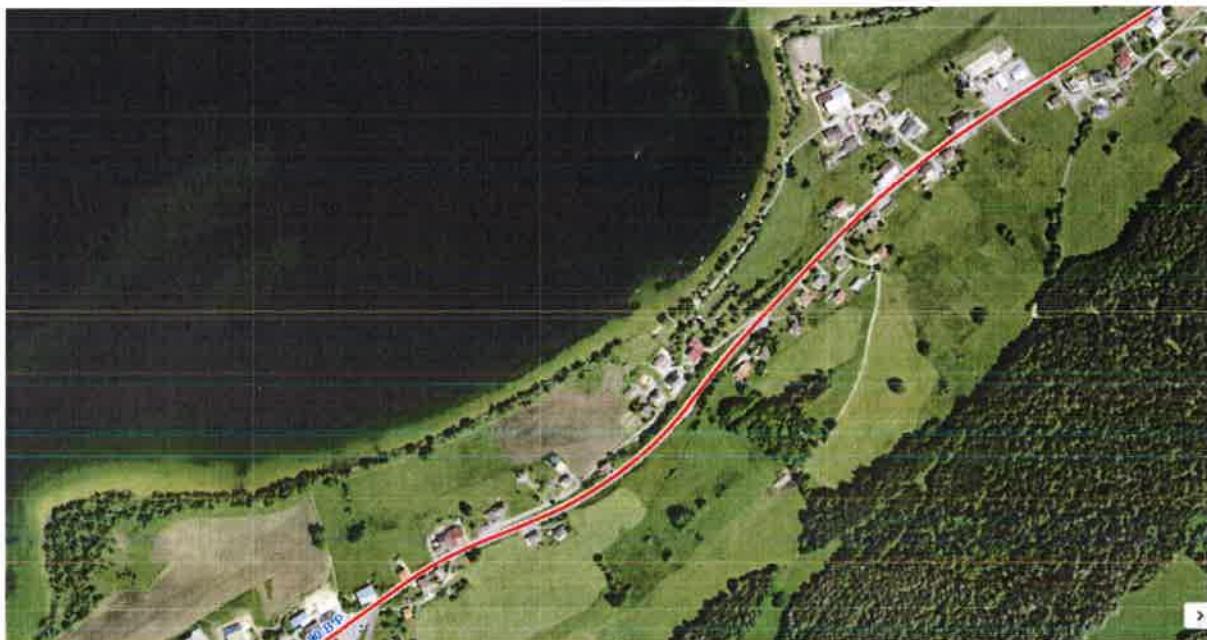
1. Annexe : Tronçon concerné

La photographie du tronçon Chez-Burquin / Chez-Aaron est jointe au présent préavis en annexe.

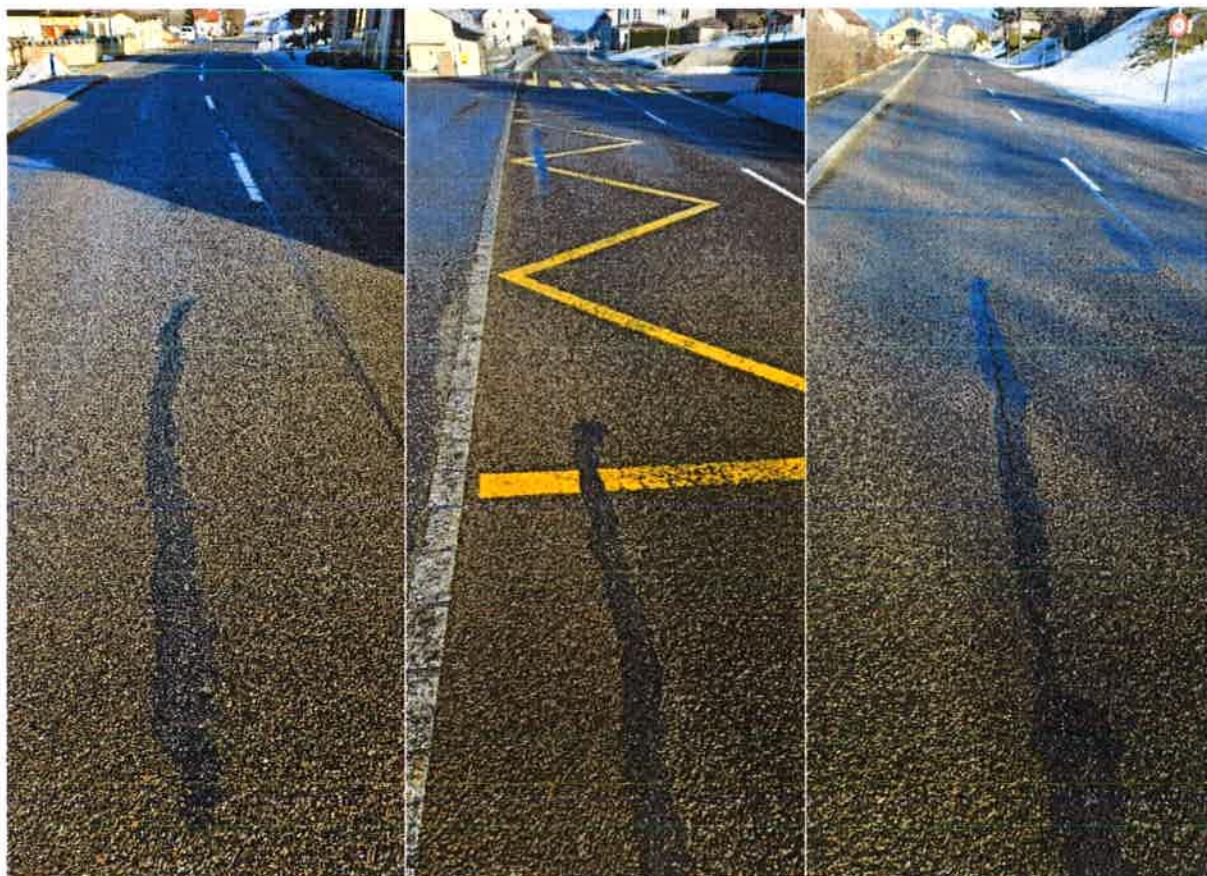
Etat de la chaussée actuelle :

Aujourd'hui, la couche de roulement présente une dégradation avancée. Comme le montrent les photographies annexées au présent préavis, de nombreuses fissures sont visibles sur l'ensemble du tronçon concerné. Ces fissures permettent à l'eau de s'infiltrer dans la structure de la chaussée.

À ce jour, ces trois fonctions ne sont plus garanties. L'effet phonique du revêtement n'est plus efficace, la protection de la couche de base n'est plus assurée et l'étanchéité de la chaussée n'est plus suffisante, ce qui favorise l'infiltration de l'eau.

Depuis plusieurs années et à chaque printemps, les employés communaux procèdent à des interventions d'entretien consistant à colmater les fissures au moyen de goudron liquide et de gravillons. Malgré ces interventions régulières, de nouvelles fissures continuent d'apparaître, démontrant que ces mesures ne constituent plus qu'une solution provisoire.

1. Rabotage de la couche de roulement sur une épaisseur d'environ 4 cm sur toute la largeur de la chaussée et sur une longueur d'environ 1'260 mètres.
2. Pose d'un enduit d'accrochage.
3. Pose d'une nouvelle couche de roulement de type « AC 8 SPMB », identique à celle posée sur la route des Collondès à L'Abbaye, offrant une meilleure résistance que les enrobés phoniques.
4. Réalisation des marquages routiers (lignes blanches et passages piétons).

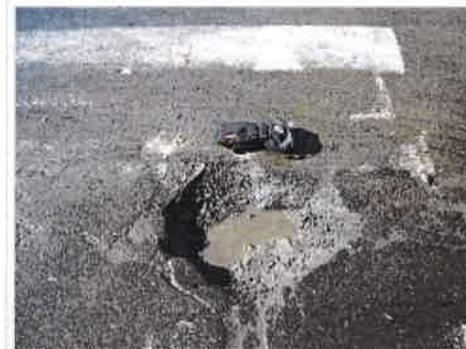
Un **nid de poule** ou **nid-de-poule**¹ (pluriel : des « nids-de-poule ») est une cavité dans la **chaussée** aux bords découpés qui se crée lorsque le revêtement routier s'effrite et que les matériaux constitutifs du revêtement (**enrobés** bitumineux) se dispersent.

Nid-de-poule à [Villeray](#), Canada.

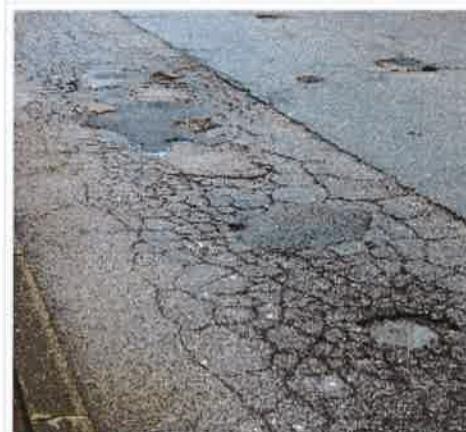
Des nids-de-poule partiellement rebouchés à l'aide d'[enrobé à froid](#) en Savoie.

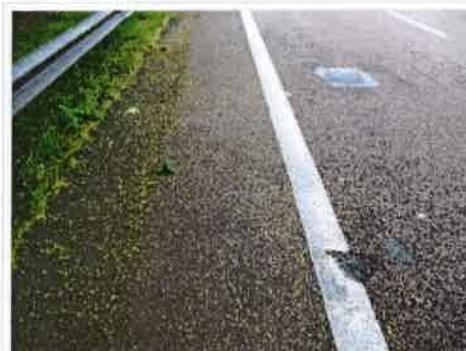
Sur l'autoroute un manque de matière et une réparation parfaite.
